## Actuación sobre pasos canadienses con el fin de minimizar la muerte de herpetofauna

Gonzalo Alarcos

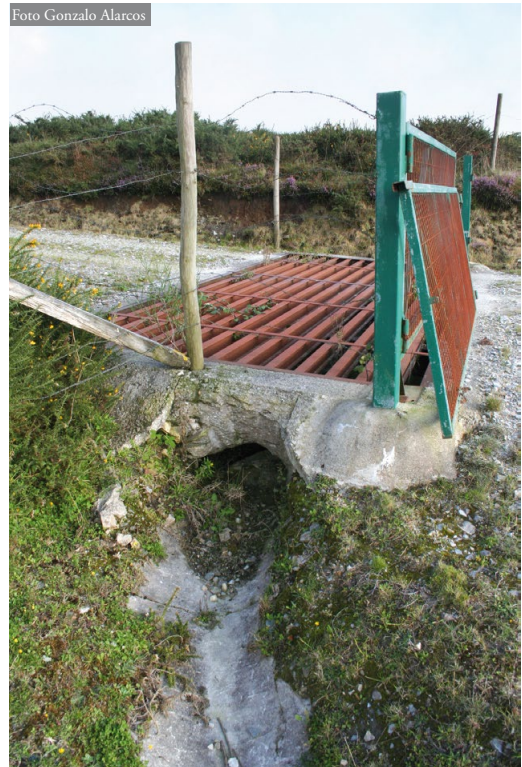
**Figura 1:** Ejemplo de modificación en paso canadiense con apertura de una de las paredes laterales para la salida de la fauna. Parque eólico en Cadavedo, Lugo.

- Rampas de salida. Instalación de una rampa en el interior de los fosos (Camps, 2011), con inclinación variable (no superior a 35°) y rugosidades en su planta, para facilitar el desplazamiento del animal. La rampa podría ser transversal o longitudinal al PC, dependiendo de las dimensiones del mismo. Mantenimiento: bajo.
- Instalación de malla electrosoldada, con haz de luz de 0,5 mm. Sustitución de la malla existente por una de luz menor. Mantenimiento: medio. La malla debía ser reemplazada cada cierto tiempo.
- Perforación de una de las paredes laterales del foso. Mantenimiento: nulo. Esta actuación ya había sido aplicada en pasos de la provincia de Lugo (Figura 1).

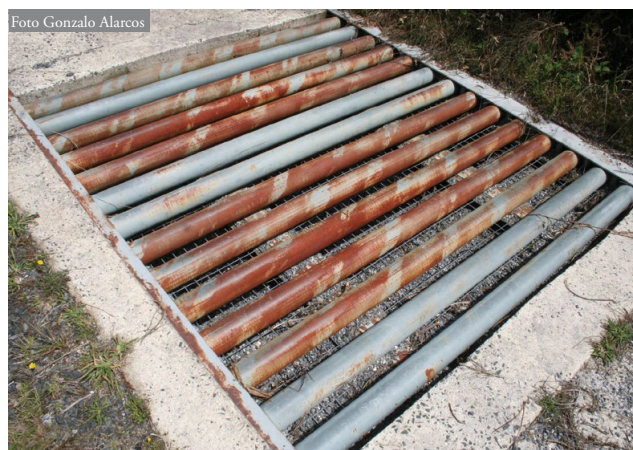
Ante estos inconvenientes físicos y económicos se valoró una opción alternativa que resultara eficaz y económicamente viable para lograr el objetivo. Se rellenó el vaso del foso con grava hasta una altura suficiente como para que los tubos pudieran girar, sin perder la función para la que estaban diseñados. De esta forma, se aseguraría el drenaje del agua y la función intimidatoria de los tubos, permitiéndose la salida sin dificultades de los microvertebrados que cayesen en el paso (Figura 2).

**Figura 2:** Paso canadiense tras la nueva adaptación.

La adecuación de los PC se realizó en julio del mismo año y tras más de un año de seguimiento no se volvió a detectar ningún ejemplar atrapado dentro de los pasos. Tampoco se registraron quejas del sector ganadero local por la eventual pérdida de funcionalidad en los dispositivos.
