## Actuación sobre pasos canadienses con el fin de minimizar la muerte de herpetofauna

Gonzalo Alarcos

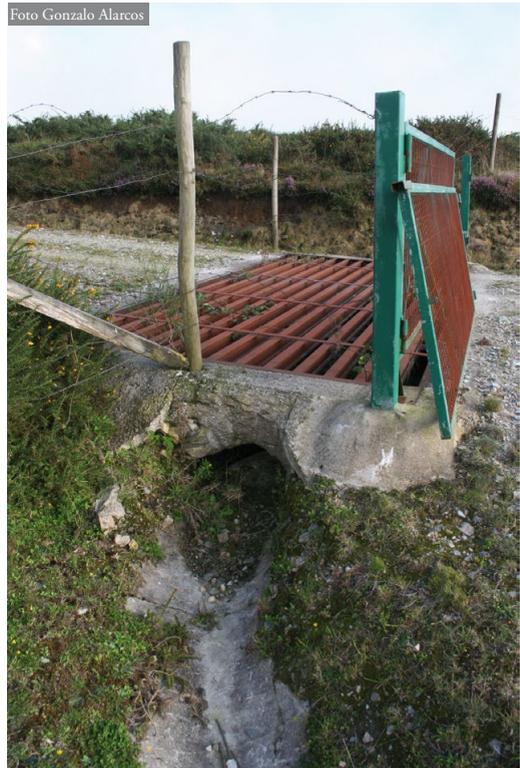
**Figura 1:** Ejemplo de modificación en paso canadiense con apertura de una de las paredes laterales para la salida de la fauna. Parque eólico en Cadavedo, Lugo.

- Rampas de salida. Instalación de una rampa en el interior de los fosos (Camps, 2011), con inclinación variable (no superior a 35°) y rugosidades en su planta, para facilitar el desplazamiento del animal. La rampa podría ser transversal o longitudinal al PC, dependiendo de las dimensiones del mismo. Mantenimiento: bajo.
- Instalación de malla electrosoldada, con haz de luz de 0,5 mm. Sustitución de la malla existente por una de luz menor. Mantenimiento: medio. La malla debía ser reemplazada cada cierto tiempo.
- Perforación de una de las paredes laterales del foso. Mantenimiento: nulo. Esta actuación ya había sido aplicada en pasos de la provincia de Lugo (Figura 1).

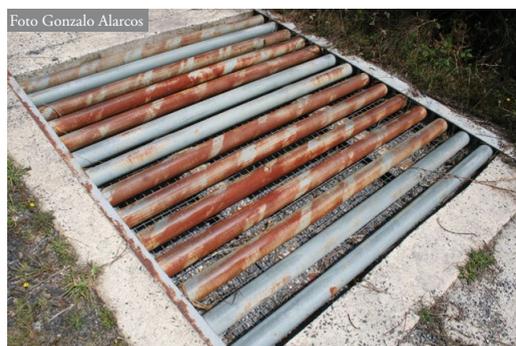
Figura 2: Paso canadiense tras la nueva adaptación.

Ante estos inconvenientes físicos y económicos se valoró una opción alternativa que resultara eficaz y económicamente viable para lograr el objetivo. Se rellenó el vaso del foso con grava hasta una altura suficiente como para que los tubos pudieran girar, sin perder la función para la que estaban diseñados. De esta forma, se aseguraría el drenaje del agua y la función intimidatoria de los tubos, permitiéndose la salida sin dificultades de los microvertebrados que cayesen en el paso (Figura 2).

La adecuación de los PC se realizó en julio del mismo año y tras más de un año de seguimiento no se volvió a detectar ningún ejemplar atrapado dentro de los pasos. Tampoco se registraron quejas del sector ganadero local por la eventual pérdida de funcionalidad en los dispositivos.
